# 濁流の証言

西日本豪雨 倉敷・真備

## ① 決壊 あの日何が

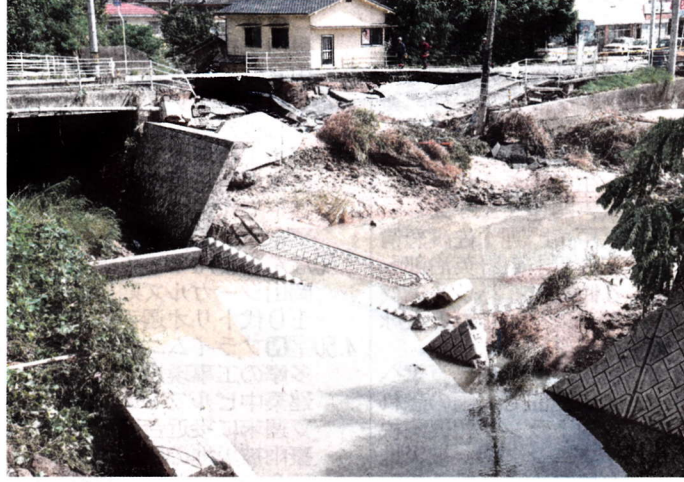
決壊した末政川の東岸(中央)。水は普段、有井橋(左)の下をくぐり、手前に向かって流れていた。9日、倉敷市真備町有井

西岸が決壊していた末政川は、東岸も2カ所が流失していたことが7日午前6時半～7時ごろに判明する。目撃したのは、末政川に架かる有井橋たもとのタク

シー会社で代表を務める平井啓之さん(46)＝岡山市北区。直前まで車が行きついていた東岸側の道路が見る見る浸し、川に目をやって気付いた。
